TESIS DE MAESTRÍA

Evaluación de la calidad del aire interior en relación a los contaminantes biológicos –hongos y mohos*-proliferados en Cooperativas de Vivienda de construcción tradicional en Montevideo, Uruguay.

Alumna: Sofía Sáez, Arquitecta

Maestría en Arquitectura y Hábitat Sustentable
Facultad de Arquitectura
Universidad Nacional de La Plata

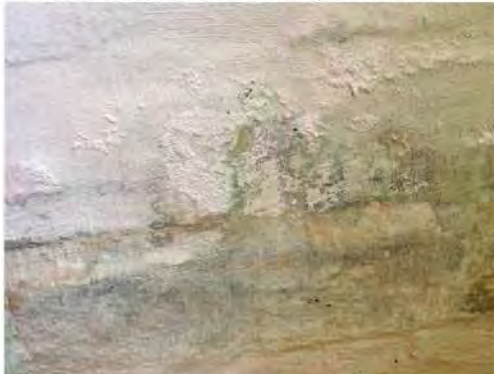
Fig. 23_Det. mohos en dormit. sec.
Fuente: fotografía tomada por la autora

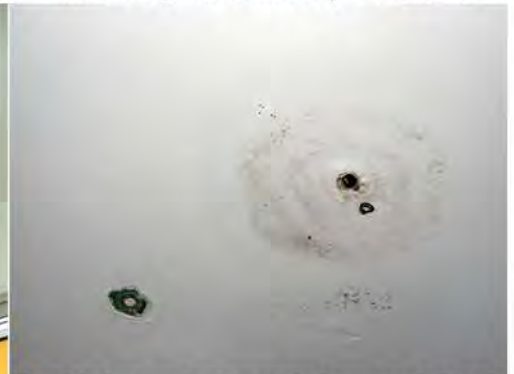
Fig. 25_Det. mohos en cielorraso del baño
Fuente: fotografía tomada por la autora

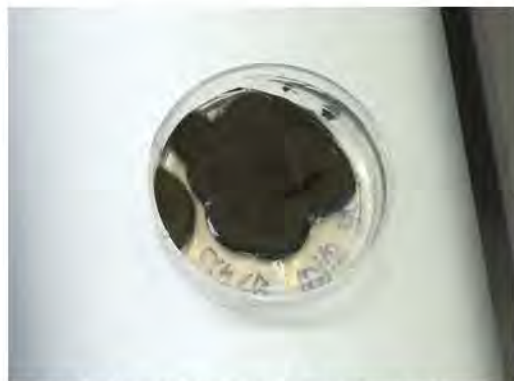
Fig. 33_ *Cladosporium* sp. encontrado en el dormit. sec. (M2)

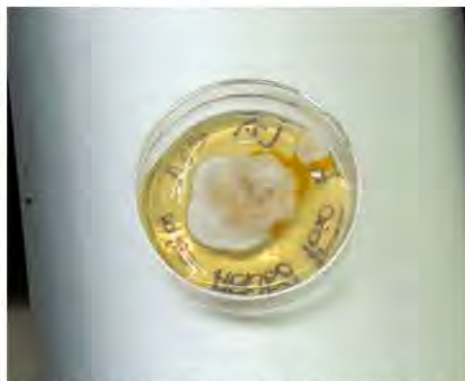
Fig. 34_ *Aspergillus wentii* encontrado en pared del dormi. sec. (M1)

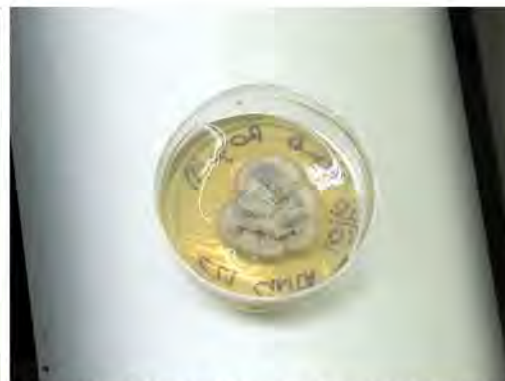
Fig. 35_ *Mortierella alpina* encontrada en el dormit. sec. (M2)

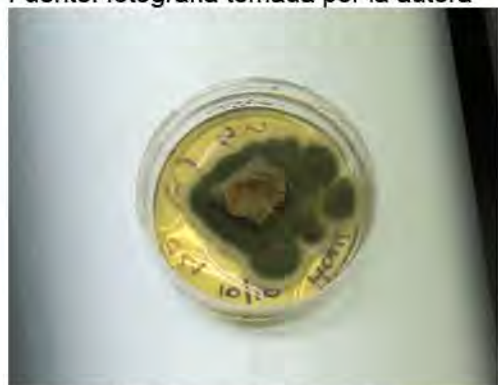
Fig. 36_ *Penicillium chrysogenum* encontrado en el dormit. sec. (M1)

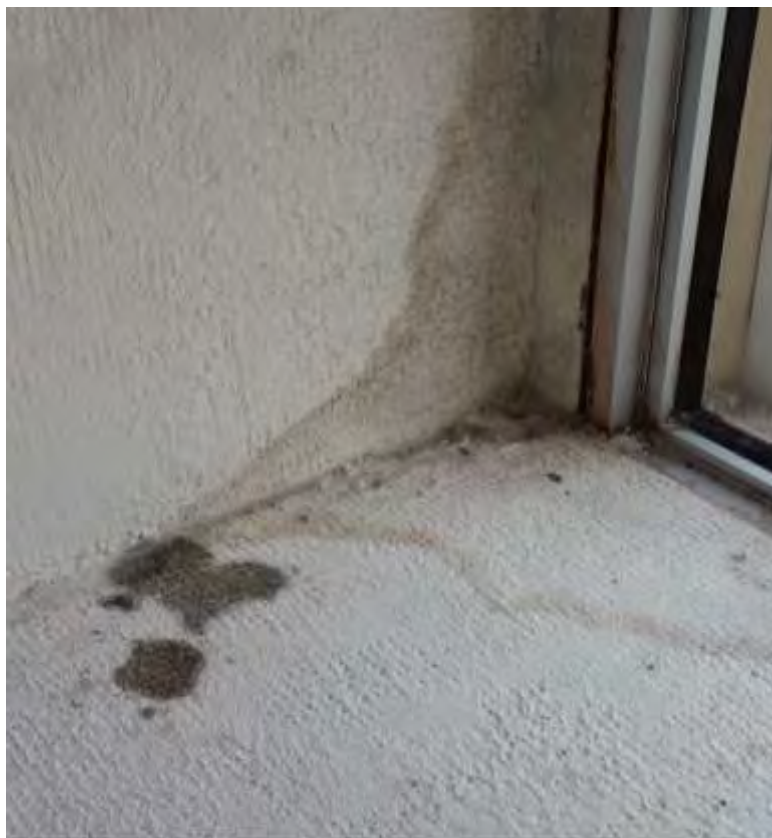
En relación a ello, otro tema importante a considerar a la hora del diseño, es la posición de las aberturas con respecto al plomo exterior o interior de la fachada: se puede observar en el Estudio de Caso n°1 (así como en general en todos los correspondientes al mismo edificio), que las aberturas, al estar colocadas a plomo exterior y ser poco estancas al agua de lluvia, permiten el ingreso de la misma a través de la carpintería, quedando depositada en el antepecho debido a no contemplar ni pendiente para el drenaje, ni una terminación lisa que posibilite el escurrimiento y no la absorción. Por tal motivo, es otro ejemplo de la necesidad de un “usuario activo”, que esté secando el agua que penetra a efectos de evitar lo que se puede ver en la imagen a continuación: exceso

de agua que queda contenida en el material y junto con otros factores, posibilitan el crecimiento de los mohos.

Figura 67: Filtración de agua de lluvia a través de abertura, con proliferación en antepecho de terminación texturada – Estudio de Caso n° 1

por tanto del tipo de carpintería que contemple, material constitutivo, tipo de sellamientos, tipo y espesor del vidrio, etc), se debe de prestar especial atención al amure (desde el punto de vista constructivo, con qué material fue amurada, qué sellamientos se utilizaron –por sus componentes a saber si son degradables al poco tiempo–; si éstos son elásticos o no), a la posición en que están colocadas con respecto al plomo interior o exterior del cerramiento, así como en función de esto último, diseñar los antepechos y los goterones. Respecto a las posiciones de la abertura en las mochetas, pueden estar amuradas o bien a plomo exterior, a plomo interior ó en la mitad de la mocheta. Cada una de estas opciones tiene sus pros y contras, que deberán de ser analizadas críticamente por el técnico. Básicamente, son las siguientes: la opción de amure a plomo exterior, implica que la misma queda expuesta totalmente a la acción del viento y la lluvia, de modo que penetrará muy fácilmente a través de ella, quedando luego depositada en el antepecho sin pendiente para drenaje, con la consecuente absorción por parte del sustrato. Si se coloca en el medio de la mocheta, aunque se encuentra más protegida, sigue corriendo el mismo riesgo que en el caso anterior. Finalmente, la opción de colocación a plomo interior es la más segura de las tres frente al ingreso de agua, debiéndose de diseñar correctamente el antepecho con sus correspondientes goterones y la pendiente mínima para asegurar un correcto drenaje.

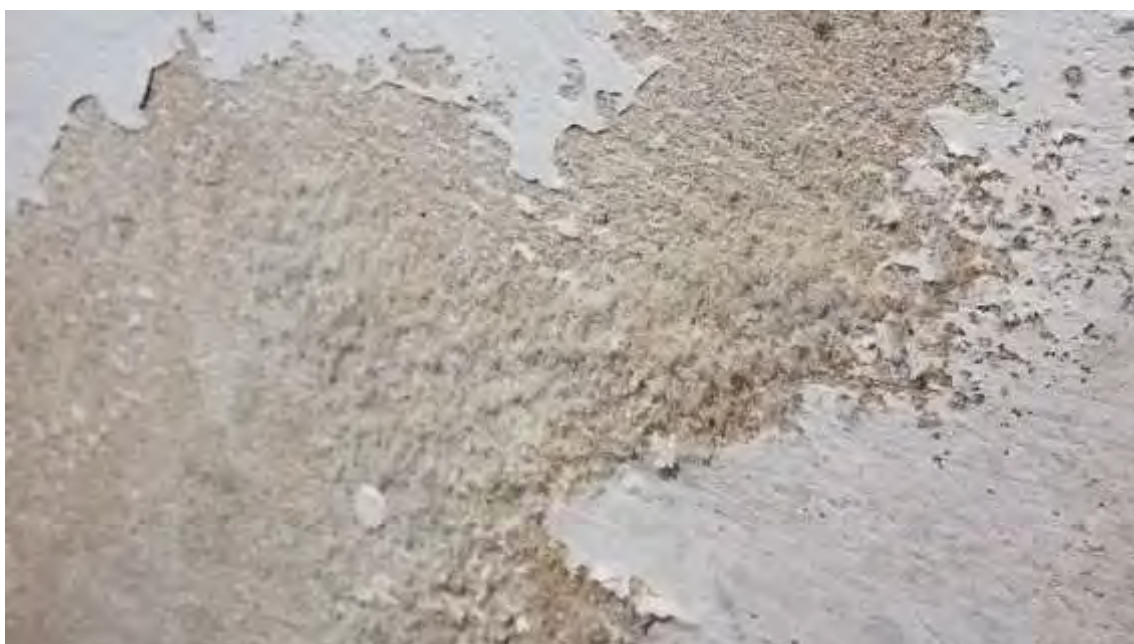
Otro análisis importante en cuanto a diseño/construcción de capas radica por ejemplo, en el Estudio de Caso n° 2, en el hecho de que se pueden suceder eflorescencias a nivel de paramento interior de la envolvente y en paño central, debido a que se produjeron condensaciones intersticiales en el sustrato. El vapor en su difusión encontró el punto de rocío en alguna parte interior, lo que posibilitó la condensación del mismo y por lo tanto, el humedecimiento del material. Cuando éste se encuentra completamente saturado, el agua intentando salir hacia la superficie, se encuentra con una barrera en la cara exterior que le impide su curso: la barrera hidrófuga. Por lo tanto, se pueden apreciar las eflorescencias salinas y manchas de mohos en zonas donde normalmente no debieran de aparecer: alguna parte del paramento interior a nivel de paño central. Asimismo, en el Estudio de Caso de ejemplo, también estaba actuando la humedad por ascensión capilar, de modo que los factores se suman exacerbando la manifestación.

Figura 68: Eflorescencia en paño central de envolvente – Estudio de Caso n° 2
